# VALOR DE LA ECOGRAFÍA EN LA IDENTIFICACIÓN PRECOZ DE MALFORMACIONES CONGÉNITAS: REPORTE DE SCHISTOSOMUS REFLEXUS EN UN CANINO

LUIS ANTONIO CORNEJO MEJIA

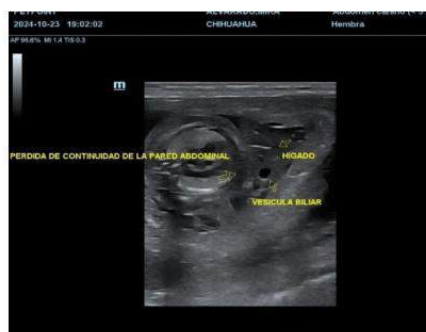
**Figura 1.** Se observa pérdida de continuidad de la pared abdominal con evisceración de lóbulos hepáticos isoecoicos. La vesícula biliar presenta contenido anecoico y una pared hiperecoica bien diferenciada.

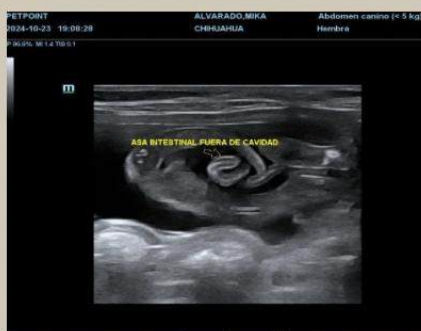
**Figura 2.** Se identificó un asa intestinal con sus estratificaciones bien diferenciadas (serosa, muscular, submucosa y mucosa) ubicada fuera de la cavidad abdominal de la estructura embrionaria.

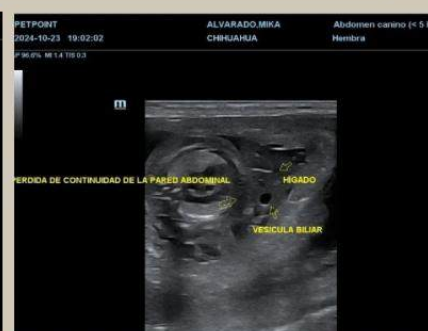
**Figura 3.** Se observa una pérdida de continuidad en la pared abdominal, con herniación de los lóbulos hepáticos hacia el exterior de la cavidad dentro de la bolsa gestacional compatible con *schistosomus reflexus*.
